# Service Bulletin

**Bulletin No:** BA201102

**Subject:** Intake Boot and Clamp

**Affected Models:** All 2009-2010 700 Mud Pro models

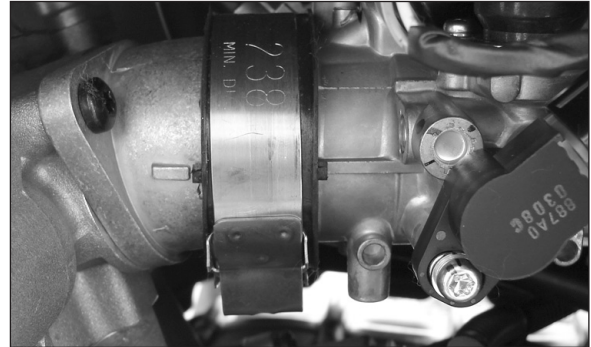
1. Remove the seat and left-side panel.
2. Inspect the intake boot attaching the throttle body to the intake manifold.
3. If the boot is secured with a single wide clamp (see top photo), the "update" has been completed and no further action need be taken...install the left-side panel and seat.
4. If the boot is secured with two narrow clamps (see bottom photo), a service "update" must be done.

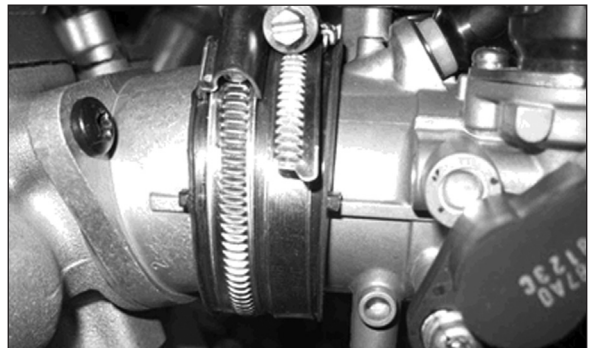
It has been determined that on a certain number of these ATV's, the existing intake boot and clamps (2) securing the throttle body to the intake manifold do not meet Arctic Cat standards and must be "updated"; however, on a certain number of these ATV's, an "update" has already been done.

Please take your ATV to an authorized Arctic Cat ATV dealer as soon as possible to have this service completed. The dealer will update your ATV with the updated parts and have you back on the trail as soon as possible. This service will be performed at no charge to you. If you have sold an affected ATV, please complete and return the self-addressed card.

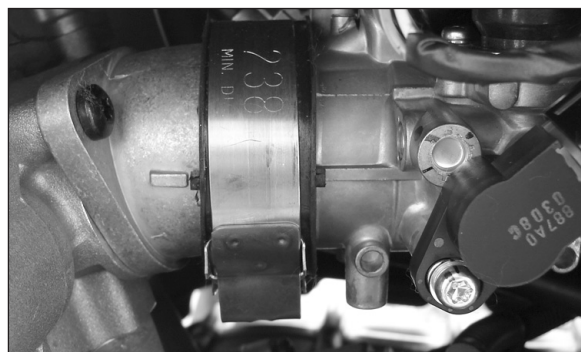
1. Retirez le siège et le panneau latéral gauche.
2. Inspectez le protecteur d'admission qui fixe le corps de papillon à la tubulure d'entrée.
3. Si le protecteur est fixé avec un seul collier de serrage large (consultez la photo du haut), la « mise à jour » a été effectuée et aucune autre intervention n'est requise. Installez le panneau latéral gauche et le siège.
4. Si le protecteur est fixé avec deux colliers de serrage étroits (consultez la photo du bas), un entretien de « mise à jour » doit être effectué.

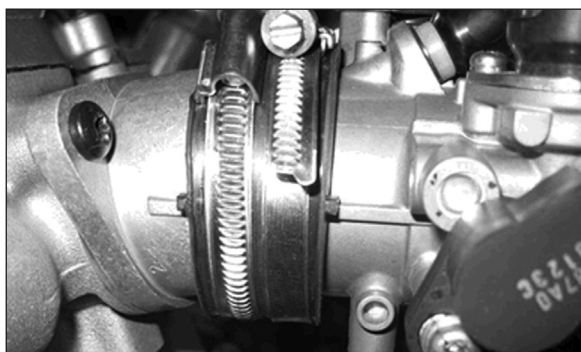
Nous avons découvert que sur un certain nombre de ces VTT, le protecteur d'admission et les colliers de serrage (2) existants fixant le corps de papillon à la tubulure d'entrée ne répondent pas aux standards Arctic Cat et doivent être « mis à jour »; cependant, sur un certain nombre de ces VTT, une mise à jour a déjà été effectuée.

Veillez confier votre VTT à un concessionnaire de VTT Arctic Cat agréé aussitôt que possible afin de faire effectuer cet entretien. Le concessionnaire effectuera une mise à jour sur votre VTT en utilisant les pièces mises à jour, vous permettant donc de retourner sur les sentiers en peu de temps. Cet entretien sera effectué gratuitement. Si vous avez vendu un VTT concerné, veuillez remplir et retourner la carte-réponse affranchie.
